QOJ5555

Dados do veículo

Resumo do Laudo

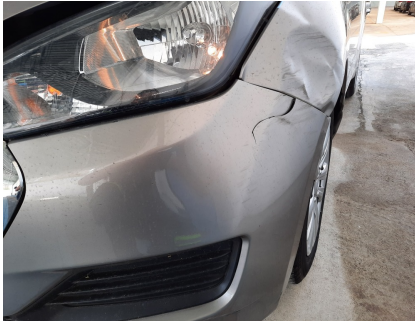
Capô: Conforme	Grade dianteira: Conforme
Lateral - TD: Conforme	Lateral - TE: Riscado
Limpeza Externa: Com poeira ou lama	Para-brisa: Conforme
Para-choque dianteiro: Amassado	Para-choque traseiro: Conforme
Para-lama DD: Amassado	Para-lama DE: Amassado
Porta - DD: Riscado	Porta - DE: Conforme
Porta - TD: Conforme	Porta - TE: Conforme
Quadro da porta - DD: Conforme	Quadro da porta - DE: Conforme
Quadro da porta - TD: Conforme	Quadro da porta -TE: Conforme
Tampa do porta malas: Amassado	Teto: Riscado
Travamento da tampa traseira: Conforme	Vidro - DD: Conforme
Vidro - DE: Conforme	Vidro - TD: Conforme
Vidro - TE: Conforme	Vidro traseiro/vigia: Conforme

**Avaliação Estética - Para-choque
dianteiro**

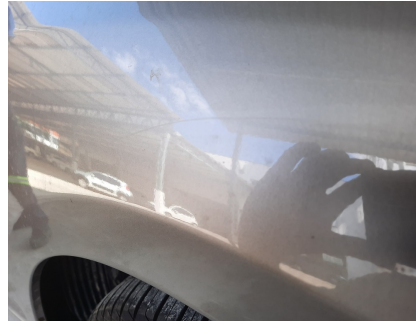
Avaliação Estética - Para-lama DD

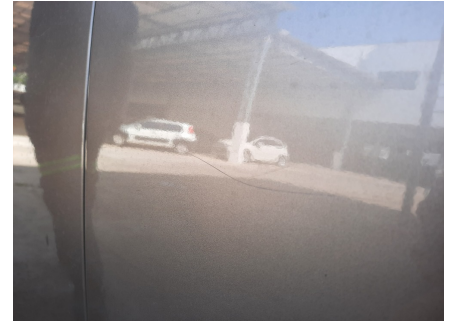
Avaliação Estética - Porta - DD

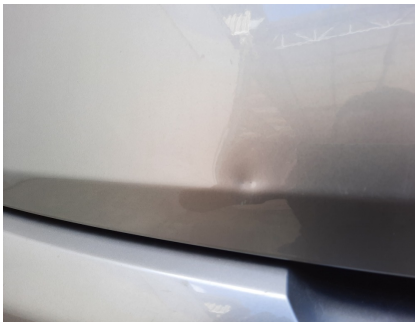
**Avaliação Estética - Tampa do porta
malas**

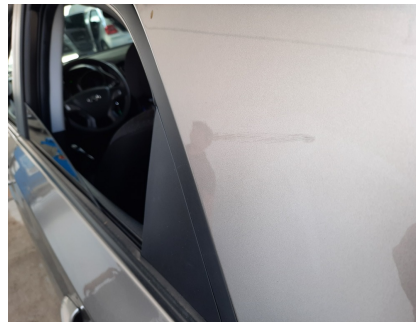
Avaliação Estética - Lateral - TE

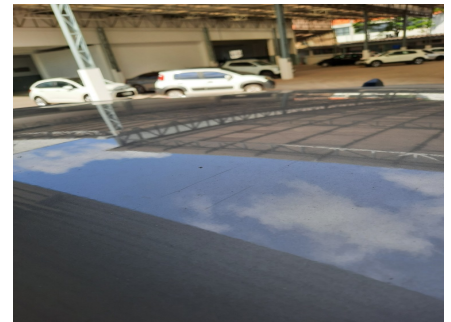
Avaliação Estética - Teto

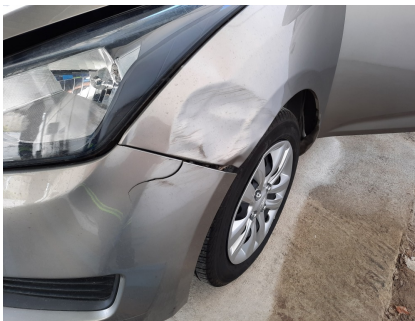
Avaliação Estética - Para-lama DE

VEICULO BATIDO DIANTEIRA ESQUERDA (PARACHOQUE- PARALAMA), SEM PARA BARRO ESQ., SEM ANTENA, SEM EXTINTOR, ESPELHOS RETROVISORES ARRANHADOS.
